## **PROJEKT BUDOWLANY**

**REMONTU CZĘŚCI POMIESZCZEŃ  
ZLOKALIZOWANYCH NA PARTERZE  
BUDYNKU SIEMIATYCKIEGO OŚRODKA KULTURY  
POŁOŻONEGO PRZY UL. ZASZKOLNEJ 1 W SIEMIATYCZACH ,  
DZIAŁKA NR EWID. GR. 1395.  
OBRĘB: 0001, SIEMIATYCZE OBRĘB 1,  
JEDNOSTKA EWIDENCYJNA: 201001\_1, SIEMIATYCZE**

**BADANIA KONSERWATORSKIE  
WNĘTRZA BUDYNKU D. SYNAGOGI  
UL. ZASZKOLNA 1  
W SIEMIATYCZACH**

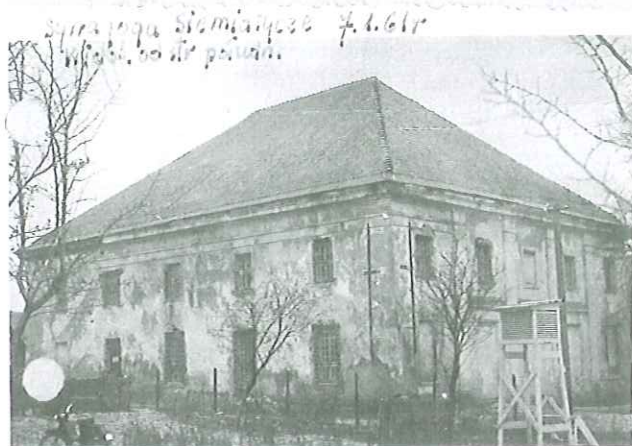
Miejscowość SIEMIATYCZE  
Powiat gm. w/m Nr inw. klisz.  
Województwo białostockie  
Obiekt Synagoga

Przedmiot zdjęcia widok od strony  
południowej  
Autor \_\_\_\_\_ Data 7.01.61  
Uwagi \_\_\_\_\_

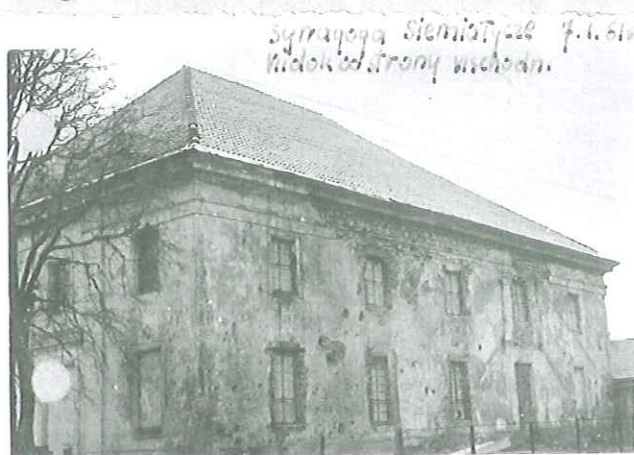
Miejscowość SIEMIATYCZE  
Powiat gm. w/m Nr inw. klisz.  
Województwo białostockie  
Obiekt synagoga

Przedmiot zdjęcia widok od strony  
wschodniej  
Autor \_\_\_\_\_ Data 7.01.61  
Uwagi \_\_\_\_\_

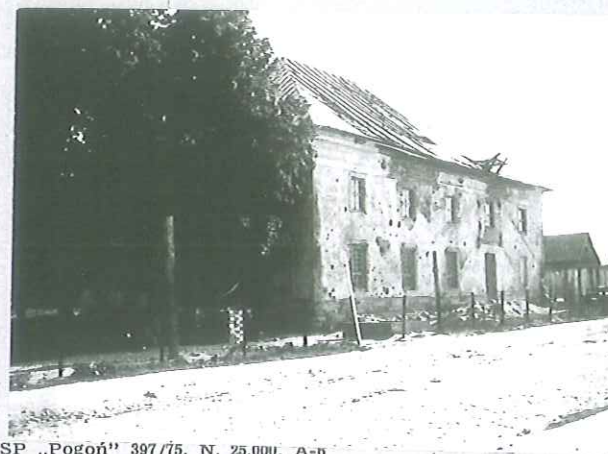
Miejscowość SIEMIATYCZE  
Powiat \_\_\_\_\_ Nr inw. klisz.  
Województwo białostockie M/28/2480/5  
Obiekt synagoga, XVIII w.

Przedmiot zdjęcia widok od strony ulicy  
Autor Wł. Paszkowski Data 1960r.  
Uwagi 24x36

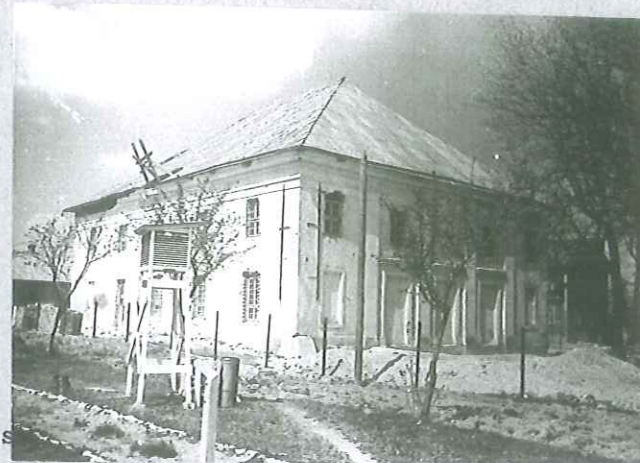
Miejscowość SIEMIATYCZE  
Powiat \_\_\_\_\_ Nr inw. klisz.  
Województwo białostockie M/28/2486/5  
Obiekt synagoga z XVIII w.

Przedmiot zdjęcia widok ogólny  
Autor Wł. Paszkowski Data 1960r.  
Uwagi 24x36

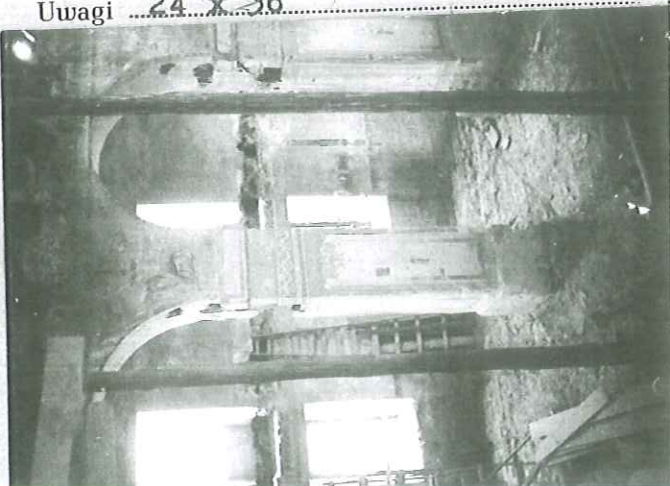
Miejscowość SIEMIATYCZE  
Powiat siemiatycki Nr inw. klisz.  
Województwo białostockie M/12/108  
Obiekt Synagoga, XVIII w. ob. Dom Kultury

Przedmiot zdjęcia Fragment wnętrza w c  
odbudowy  
Autor W. Paszkowski Data 1959  
Uwagi 24 x 36

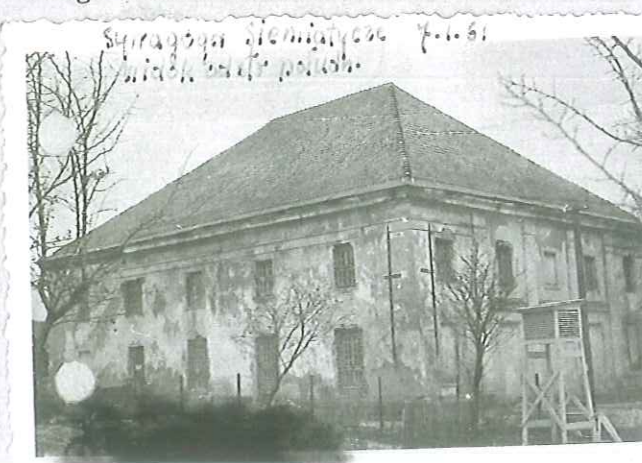
Miejscowość SIEMIATYCZE  
Powiat gm. w/m Nr inw. klisz.  
Województwo białostockie  
Obiekt Synagoga

Przedmiot zdjęcia widok od strony  
południowej  
Autor \_\_\_\_\_ Data 7.01.61  
Uwagi \_\_\_\_\_

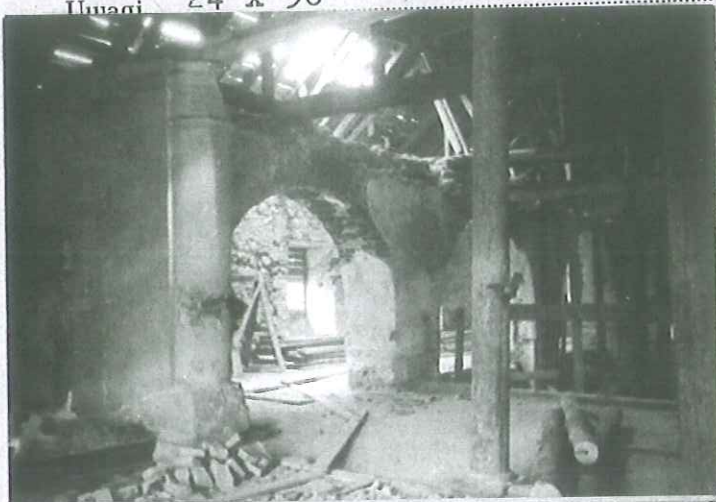
Miejscowość SIEMIATYCZE  
Powiat siemiatycki Nr inw. klisz.  
Województwo białostockie M/13/1101/  
Obiekt Synagoga/, XVIII w.

Przedmiot zdjęcia Fragment wnętrza w  
czasie odbudowy

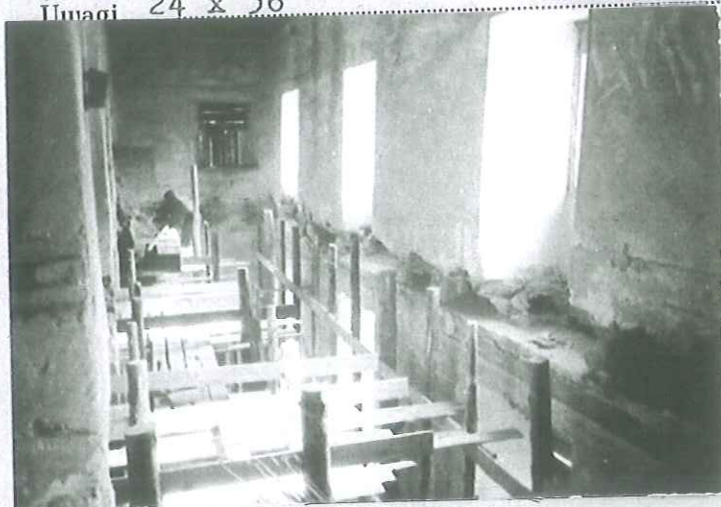
Miejscowość SIEMIATYCZE  
Powiat siemiatycki Nr inw. klisz.  
Województwo białostockie M/13/1101/2  
Obiekt Synagoga, XVIII w.

Przedmiot zdjęcia Odbudowa wnętrza

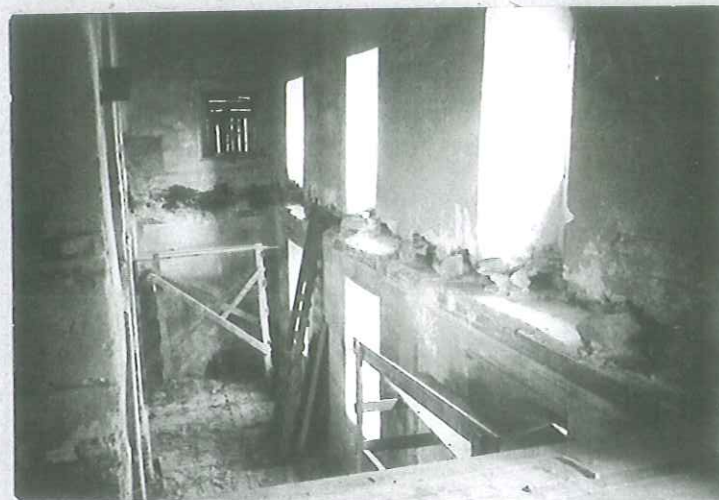
Miejscowość SIEMIATYCZE  
Powiat siemiatycki Nr inw. klisz.  
Województwo białostockie M/12/1080/6  
Obiekt Synagoga, XVIII w. ob. Dom  
Kultury

Przedmiot zdjęcia Fragment wnętrza w  
czasie odbudowy

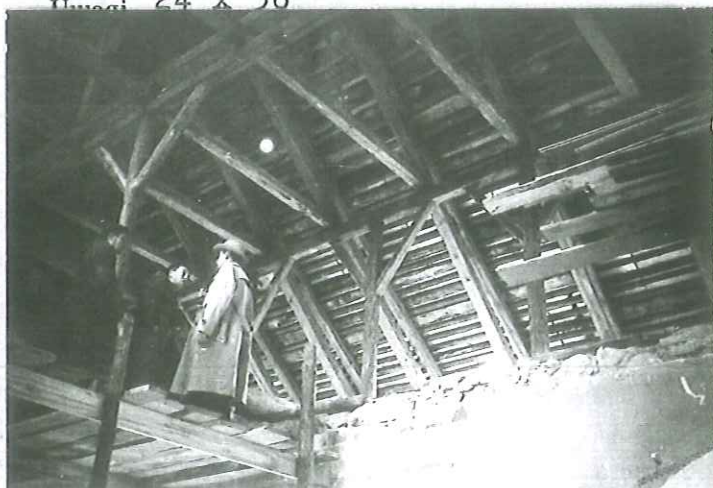
Miejscowość SIEMIATYCZE  
Powiat siemiatycki Nr inw. klisz.  
Województwo białostockie M/13/1102/1  
Obiekt Synagoga, XVIII w.

Przedmiot zdjęcia Fragment więzby dachow-  
-wej

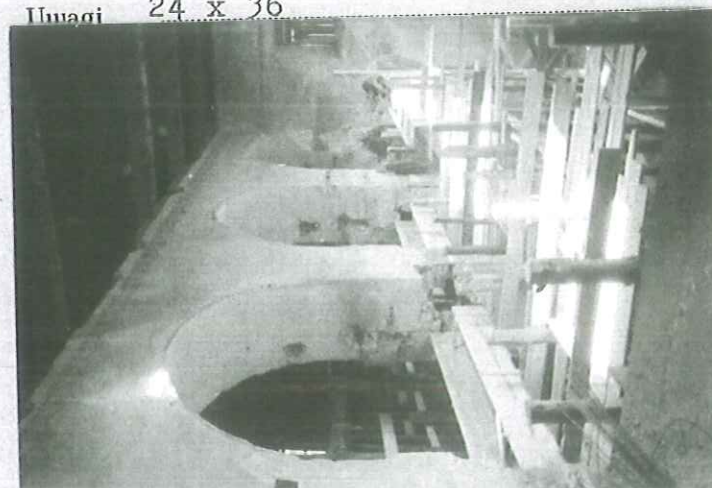
Miejscowość SIEMIATYCZE  
Powiat siemiatycki Nr inw. klisz.  
Województwo białostockie M/13/1101/3  
Obiekt Synagoga, XVIII w.

Przedmiot zdjęcia Fragment wnętrza

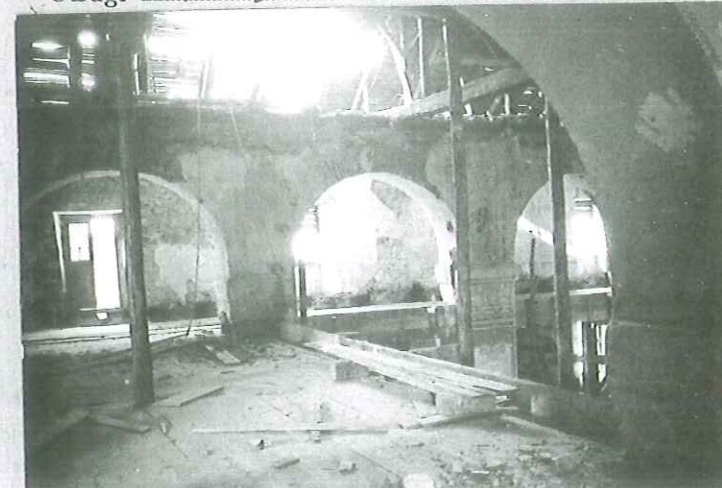
Miejscowość SIEMIATYCZE  
Powiat siemiatycki Nr inw. klisz.  
Województwo białostockie M/12/1080/4  
Obiekt Synagoga, XVIII w. ob. Dom Kul-  
-tury

Przedmiot zdjęcia Wnętrze w czasie od-  
-budowy

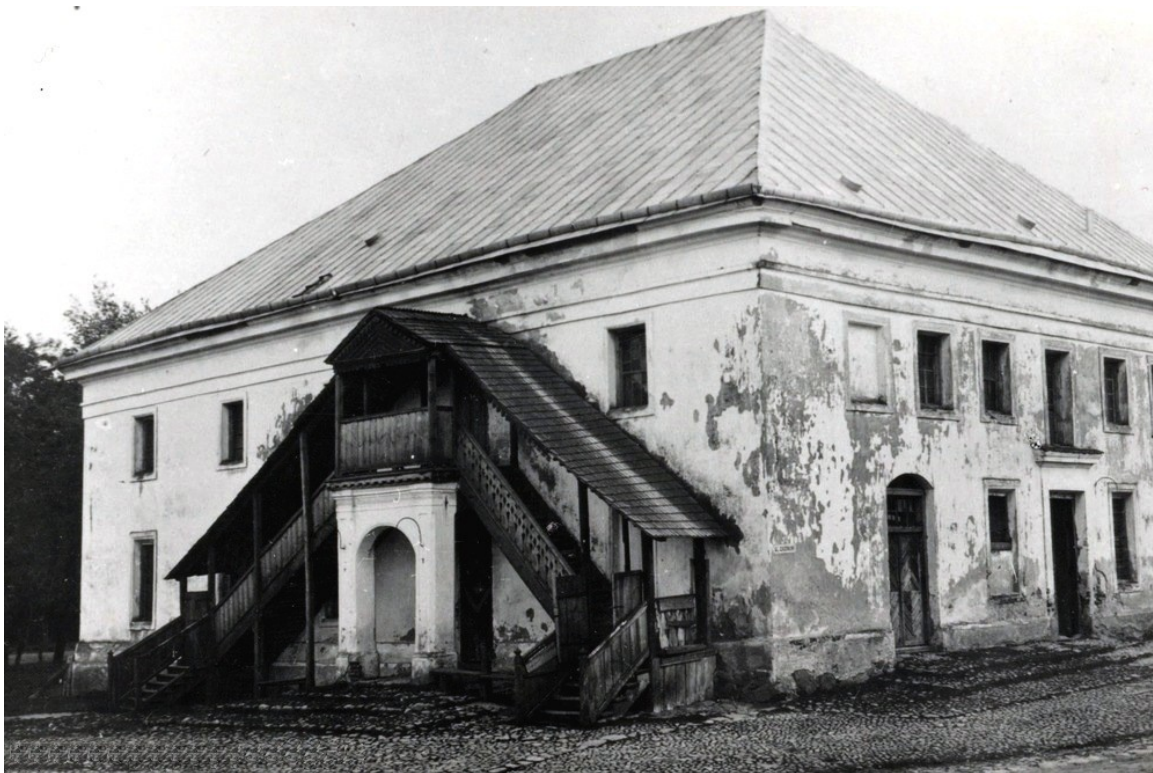
PRZEDWOJENNE ZDJĘCIE SYNAGOGI W SIEMIATYCZACH AUTORSTWA ANTONIEGO NOWICKIEGO

Synagogę wybudowano po pożarze miasta 1797 r. wg projektu arch. Szymona Bogumiła Zuga. Obiekt klasycystyczny, orientowany, na rzucie prostokąta, poprzedzony prostokątnym przedsionkiem. Prostopadłościenna bryła synagogi nakryta dachem czterospadowym. Murowana z cegły, tynkowana, kryta blachą. Elewacje od dwóch kondygnacjach okien częściowo zamurowanych, zwieńczone belkowaniem. Otwory okienne prostokątne w tynkowych opaskach. Wnętrze trzynawowe, halowe z filarami połączonymi półkolistymi łukami. Główne wejście do obiektu umieszczone jest na osi budynku w ścianie zachodniej, prowadzi ono do sieni, po bokach której istnieją pomieszczenia. Główna nawa, szersza od dwóch bocznych, wydzielona jest dwoma rzędami kwadratowych filarów, połączonych ze sobą pełnymi łukami. Nawy boczne, w połowie swojej wysokości, przedzielone są galeriami. Od zachodniej strony, w nawie głównej znajduje się galeria wsparta na dwóch potężnych doryczyzujących kolumnach. Stropy budowli są płaskie. W przeszłości ściany pomalowane były w motywy zwierzęce i kwiatowe. W 1824 roku została uszkodzona przez pożar. W okresie okupacji obiekt pełnił funkcję magazynu, w 1944 roku cenne wyposażenie synagogi zostało zniszczone. Po II wojnie światowej w budynku synagogi powstał dom kultury. W latach 1961-64 przeprowadzono generalny remont, który zniekształcił wnętrze, a reszta pierwotnej dekoracji na ścianie wschodniej o motywach zwierzęcych i kwiatowych została otynkowana lub zniszczona. W miejscu Aron Haakodesz jest teraz scena sali widowiskowej.

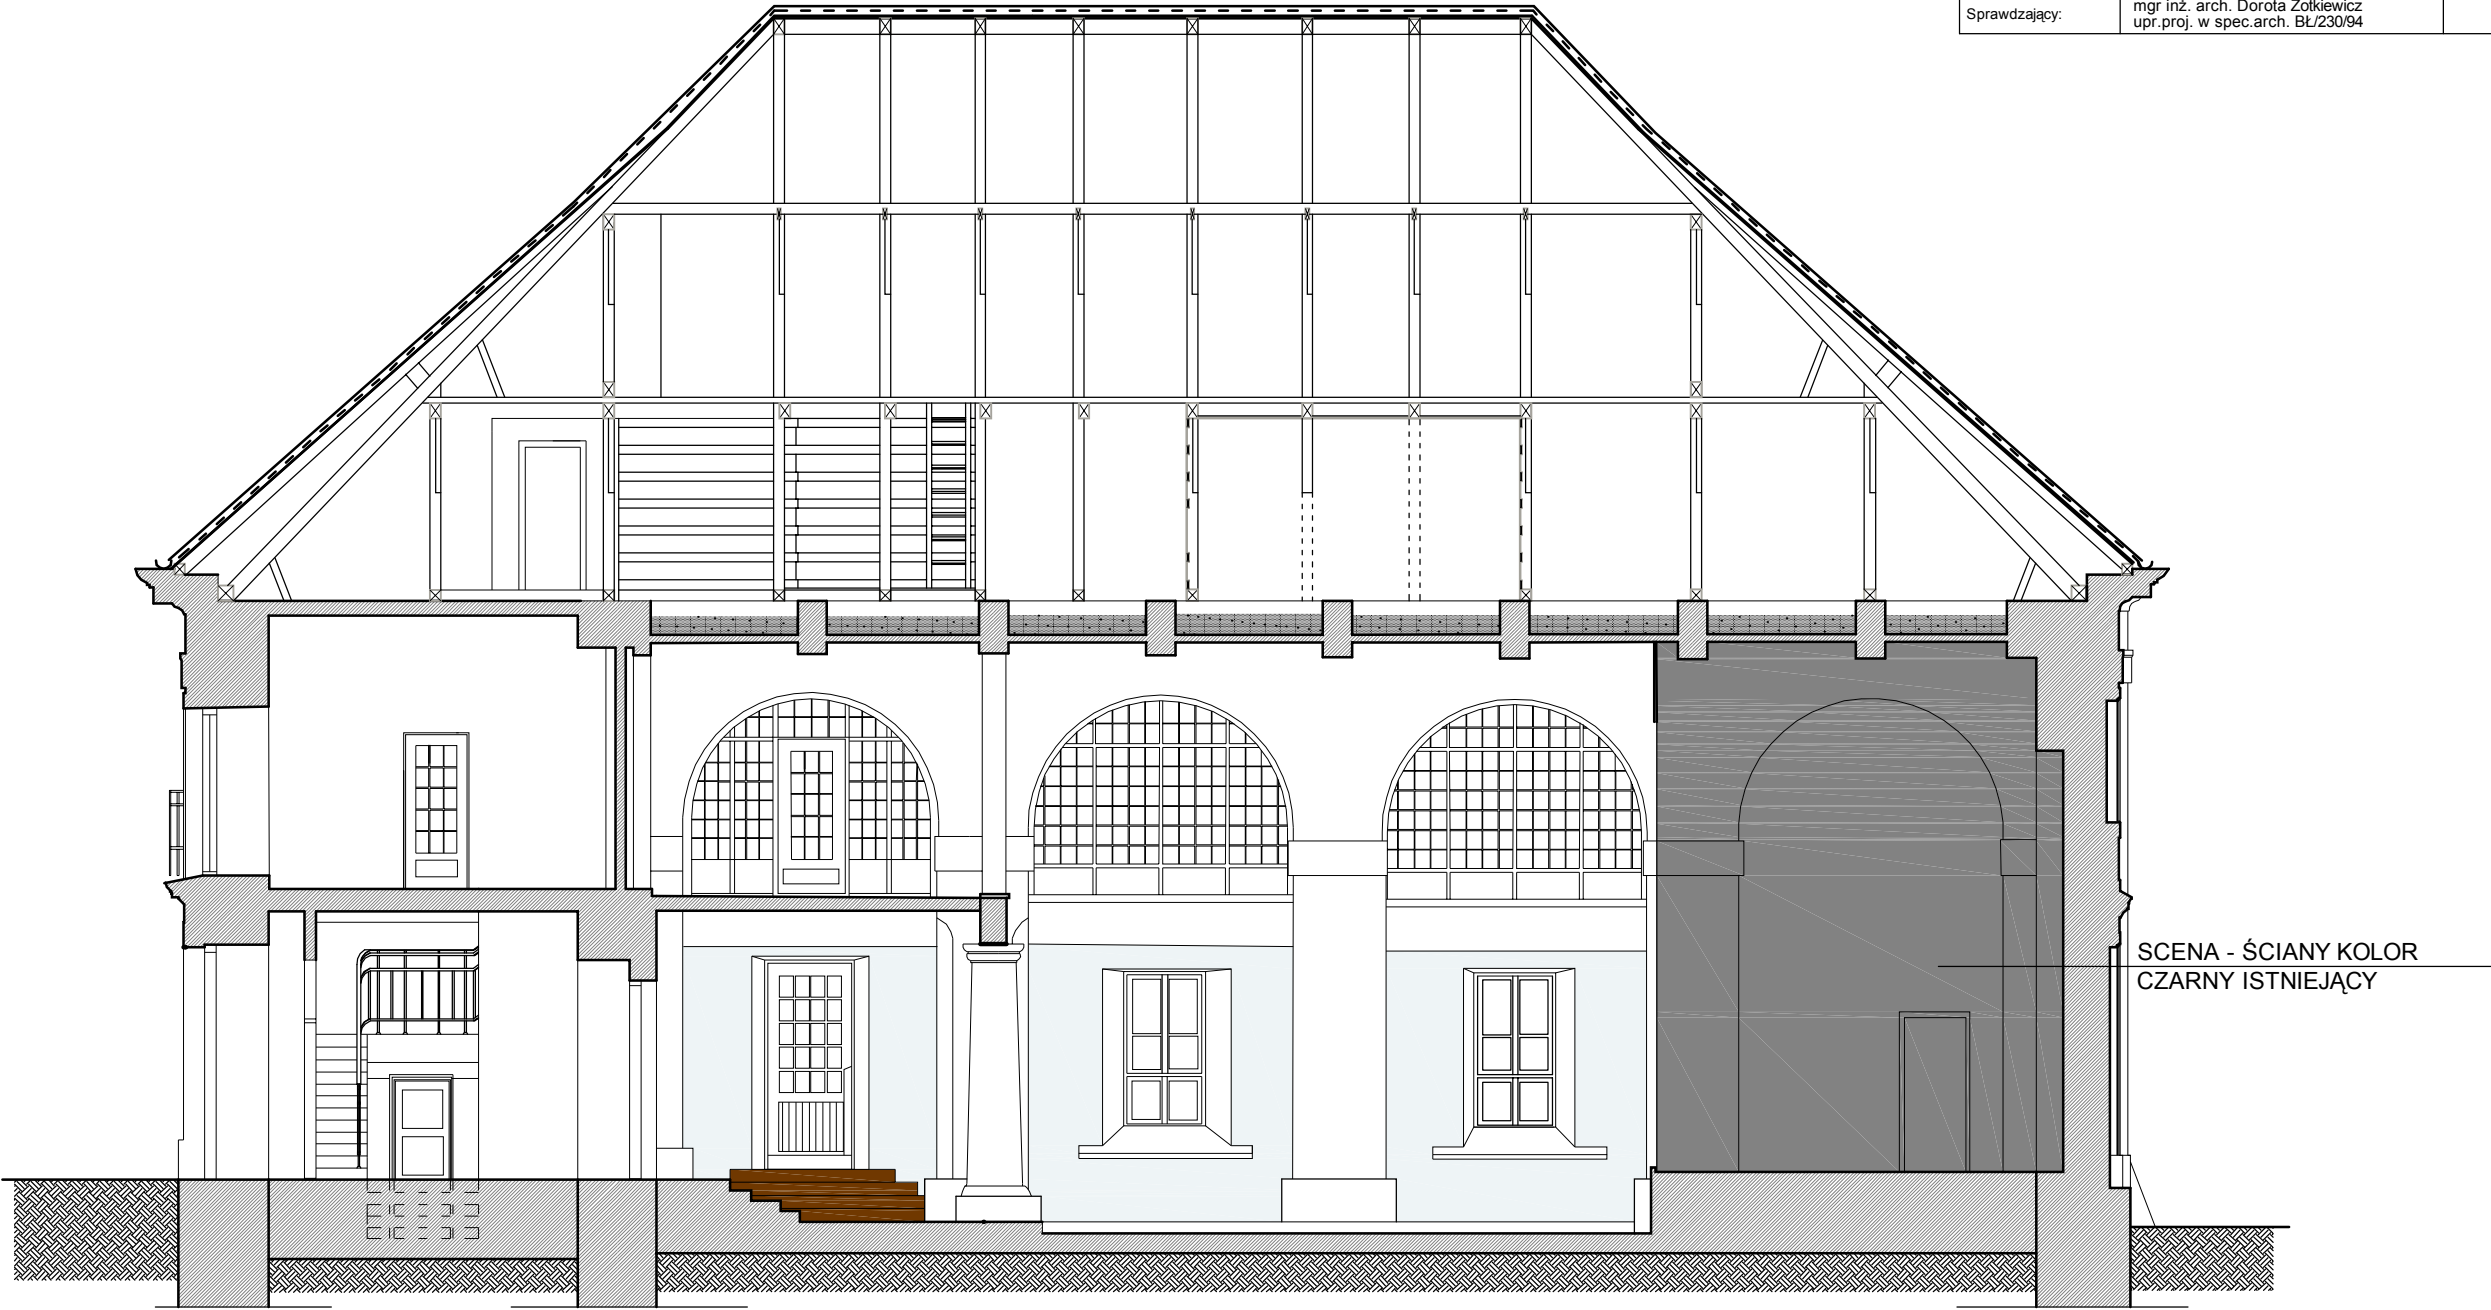
**PRZEKRÓJ WIDOK A-A SKALA 1:100**

PROJEKTOWANY KOLOR DRZWI WEWNĘTRZNYCH: DO HALLU, DO SALI GŁÓWNEJ I DO POMIESZCZEŃ BOCZNYCH - SZARO NIEBIESKI wg wzornika NCS S : 1510-R90B - ZGODNIE Z BADANIAMI KONSERWATORSKIMI

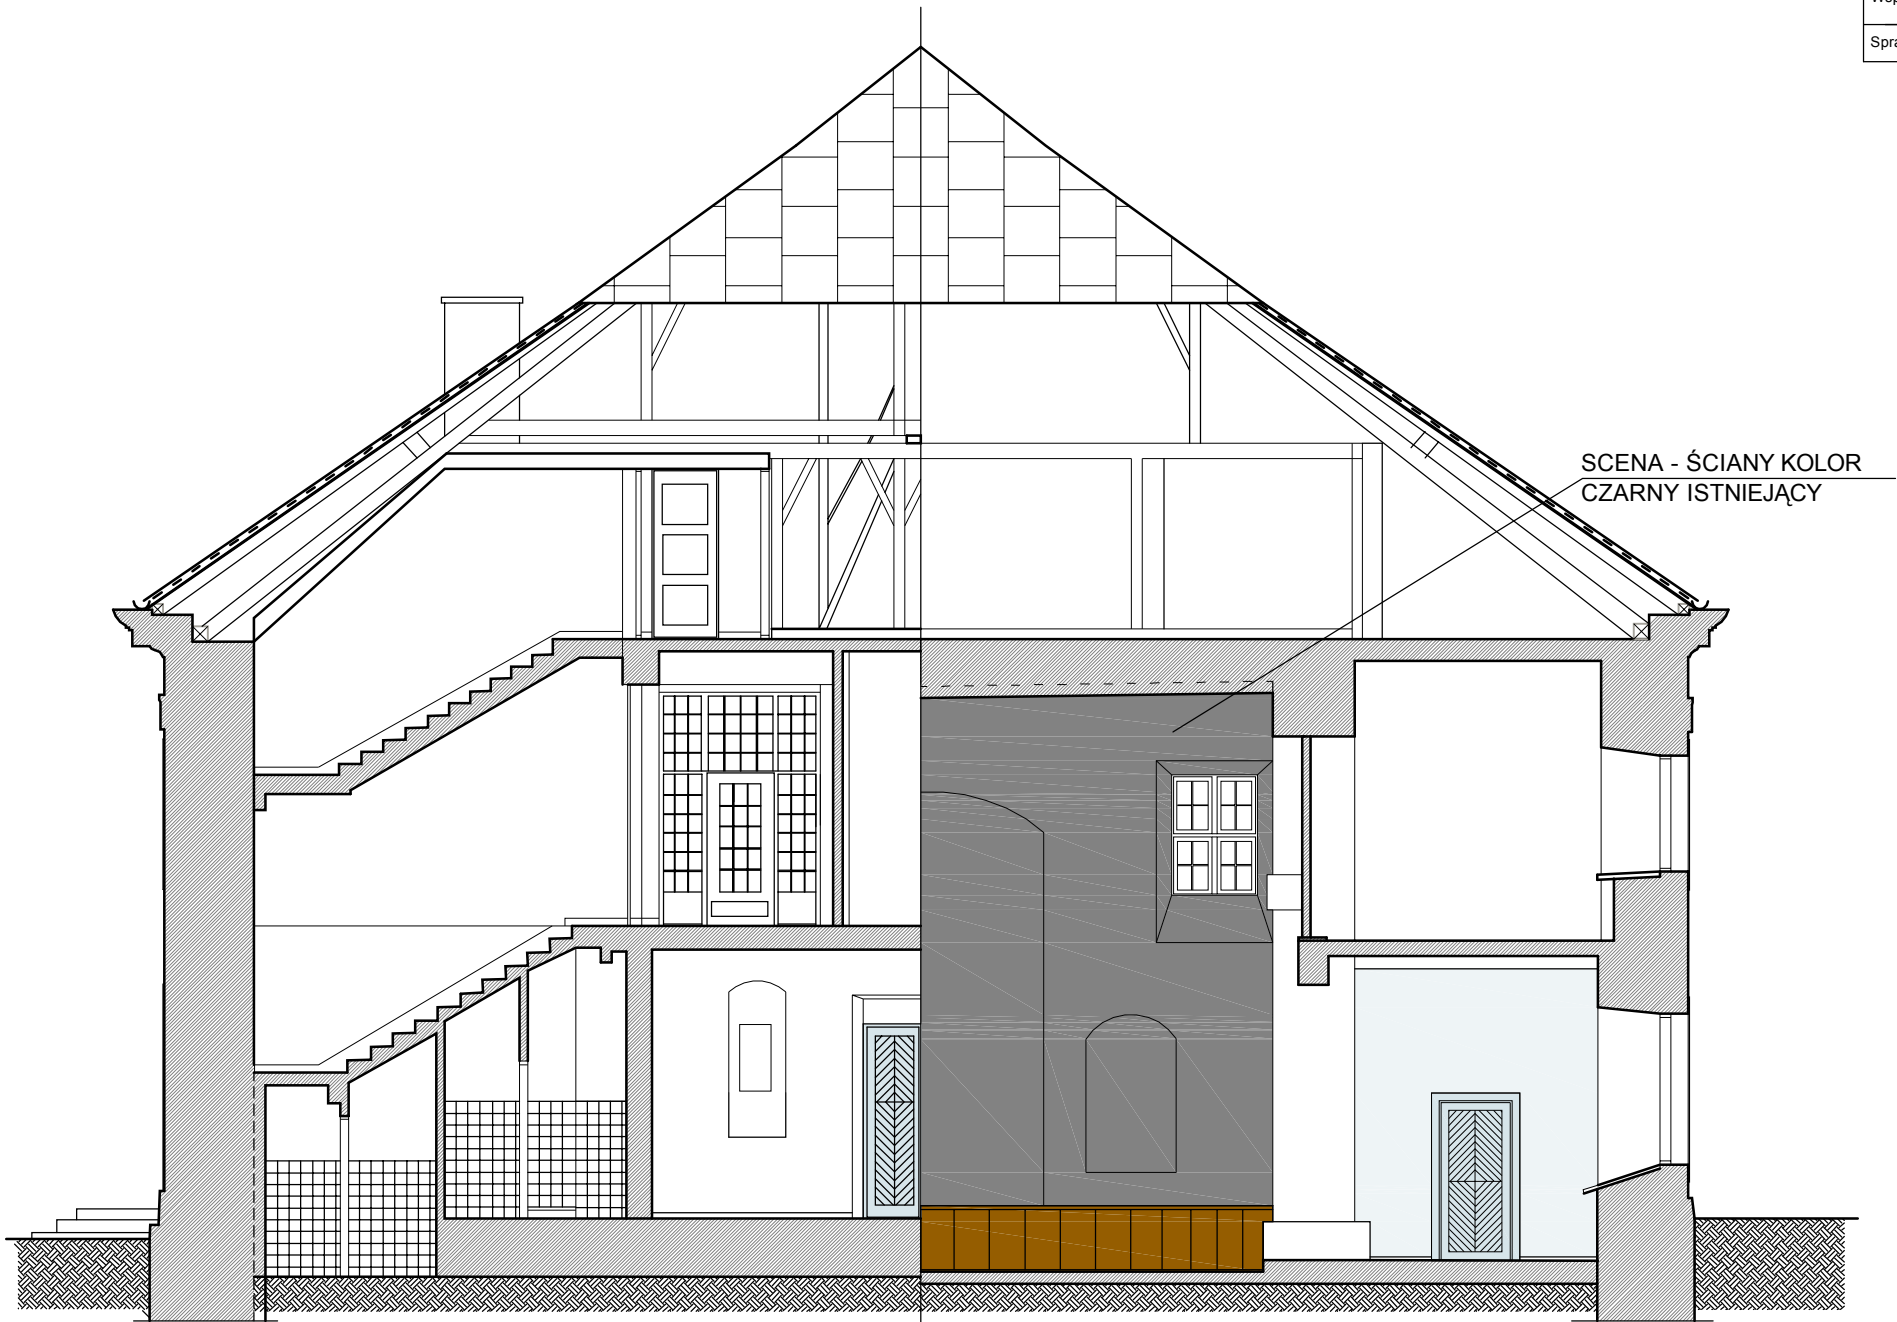
**PRZEKRÓJ WIDOK B-B SKALA 1:100**

PROJEKTOWANY KOLOR DRZWI WEWNĘTRZNYCH: DO HALLU, DO SALI GŁÓWNEJ I DO POMIESZCZEŃ BOCZNYCH - SZARO NIEBIESKI wg wzornika NCS S : 1510-R90B - ZGODNIE Z BADANIAMI KONSERWATORSKIMI

PROJEKTOWANY KOLOR ŚCIAN WEWNĘTRZNYCH, SUFITÓW I FILARÓW - BIAŁY
